# Rapport sur réparation de Nespresso Pro CS-100 d'ASRO

2e modèle valant 1177.20 CHF le 30-11-2011 (identique à celle achetée en 2001)

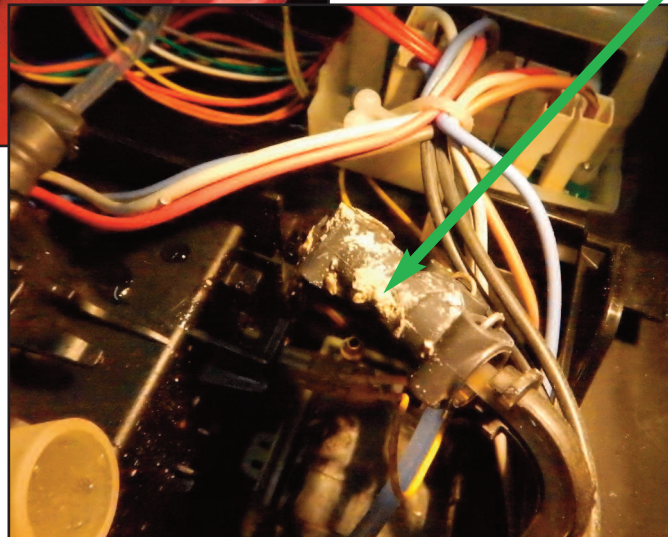
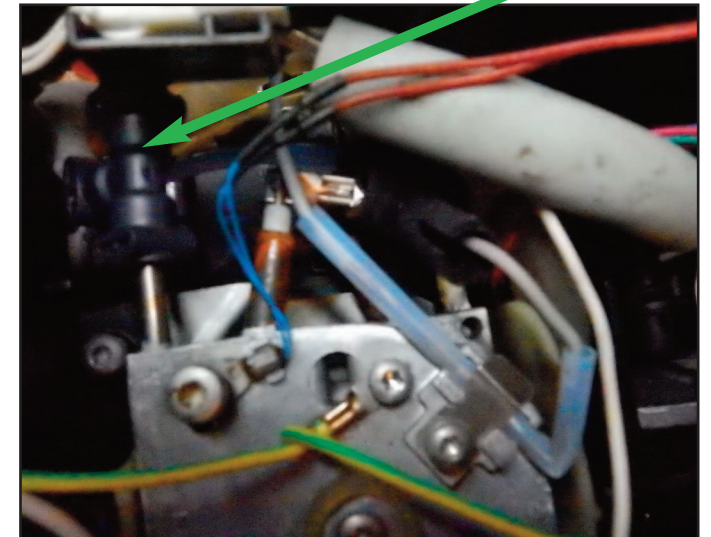
Toutes les parties hautes entartrées sont traitées à l'acide avec un pinceau, à droite en bas : la conduite d'eau chaude dans le percolateur.

avant

après

Consécutivement à un détartrage réalisé en janvier 2023, le petit écoulement constant est devenu un fleuve et la machine a été déclarée en panne le 25 janvier. J'annonçais vouloir tenter de la réparer, ce que j'ai entrepris le 20 mars: je trouve tellement de tartre qui empêche même de dévisser que le socle de la machine baignera dans quatre litres d'acide acétique pendant 4 heures, ensuite rinçage à l'eau tiède dans ma douche.

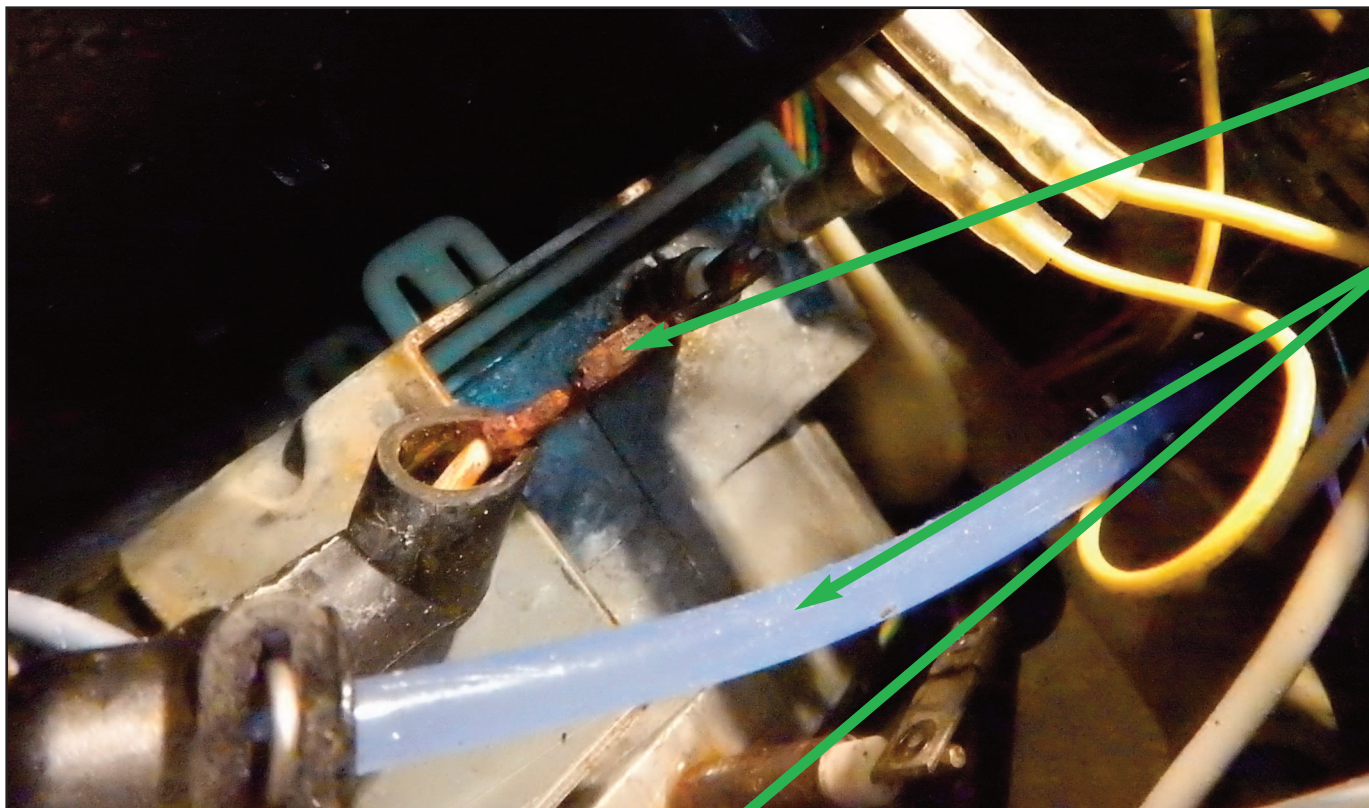
Les fuites d'eau ont gravement atteint les cosses électriques de la cuvette de pression : traitement à l'acide phosphorique, puis badigeonnage au W40 pour retarder la phénomène et accroître la conductibilité.

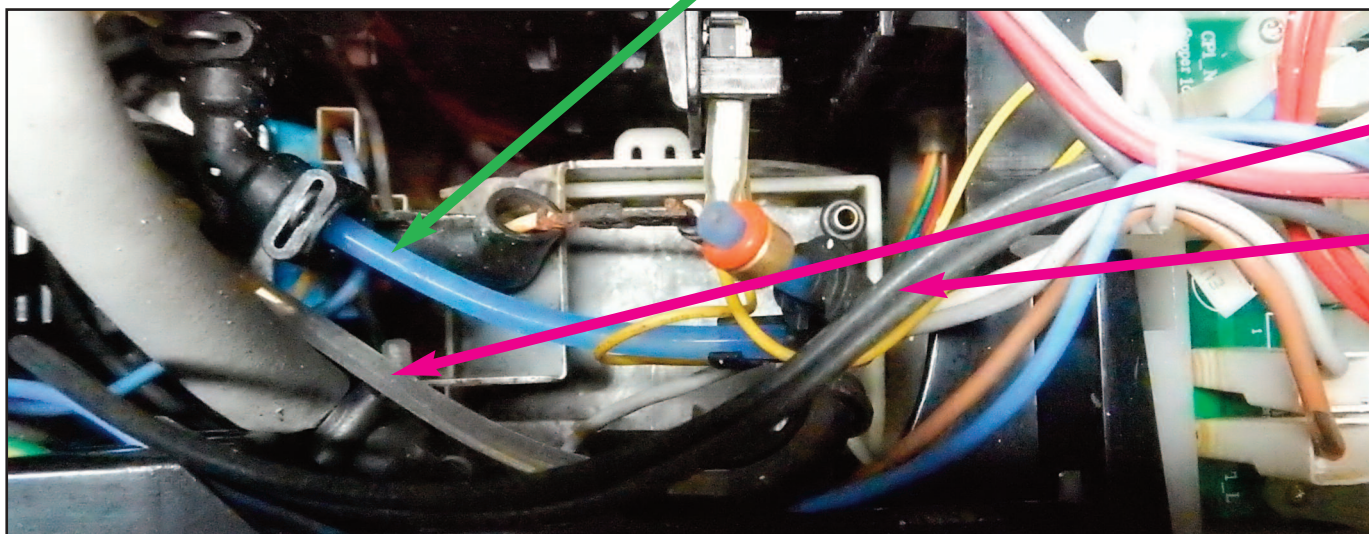
Après nettoyage

sont très propres, en revanche l'intérieur de la conduite d'eau depuis le réservoir jusqu'à la pompe principale est jaune avec des dépôt de calcaire. Plus vilaine encore est la conduite d'évacuation des excédents de vapeur qui retournent dans le réservoir de récupération sous la grille métallique : il est noir, bouché par du marc de café. J'attache à une tige de cuivre des brins de cure-pipe en coton pour nettoyer l'ensemble.

à gauche l'alimentation en eau du petit bouilleur auxiliaire pour ajouter à la tasse déjà servie

à droite la conduite reliant le réservoir à la pompe principale

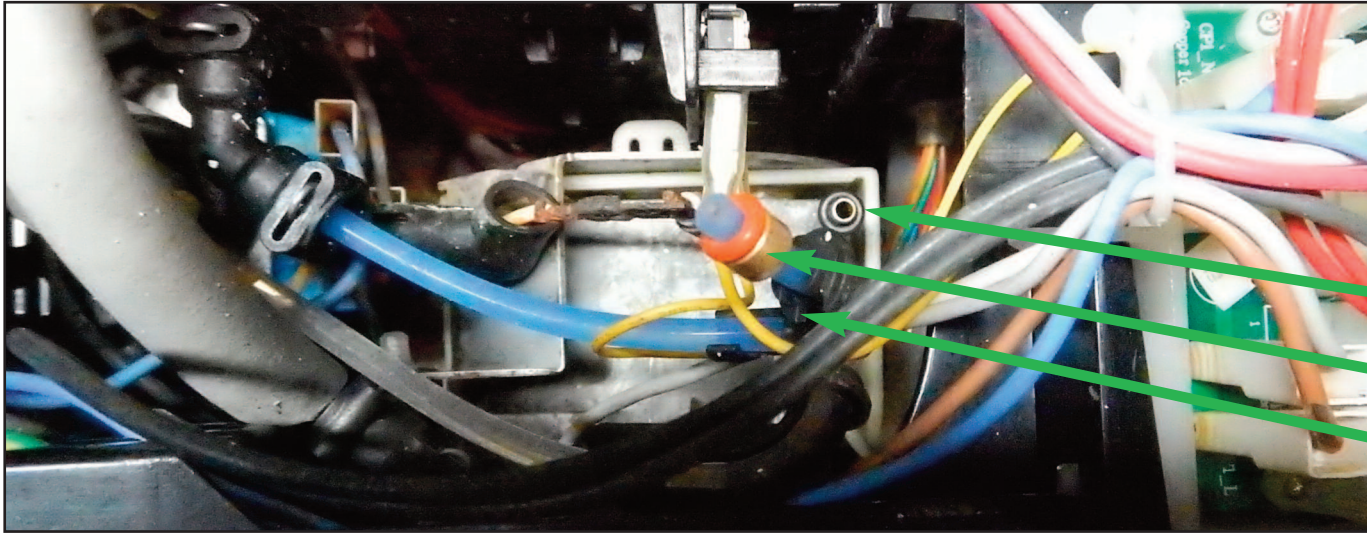
Ensuite, dessertissage de l'arrivée d'eau pour contrôler l'étanchéité aux trois bouts du Y de distribution; qui comprend a) une arrivée, b) une déviation vers la sortie d'eau chaude pour diluer son café et finalement c) une déviation qui alimente le percolateur.

entrée dans le percolateur

l'arrivée de l'eau dans le Y

le Y

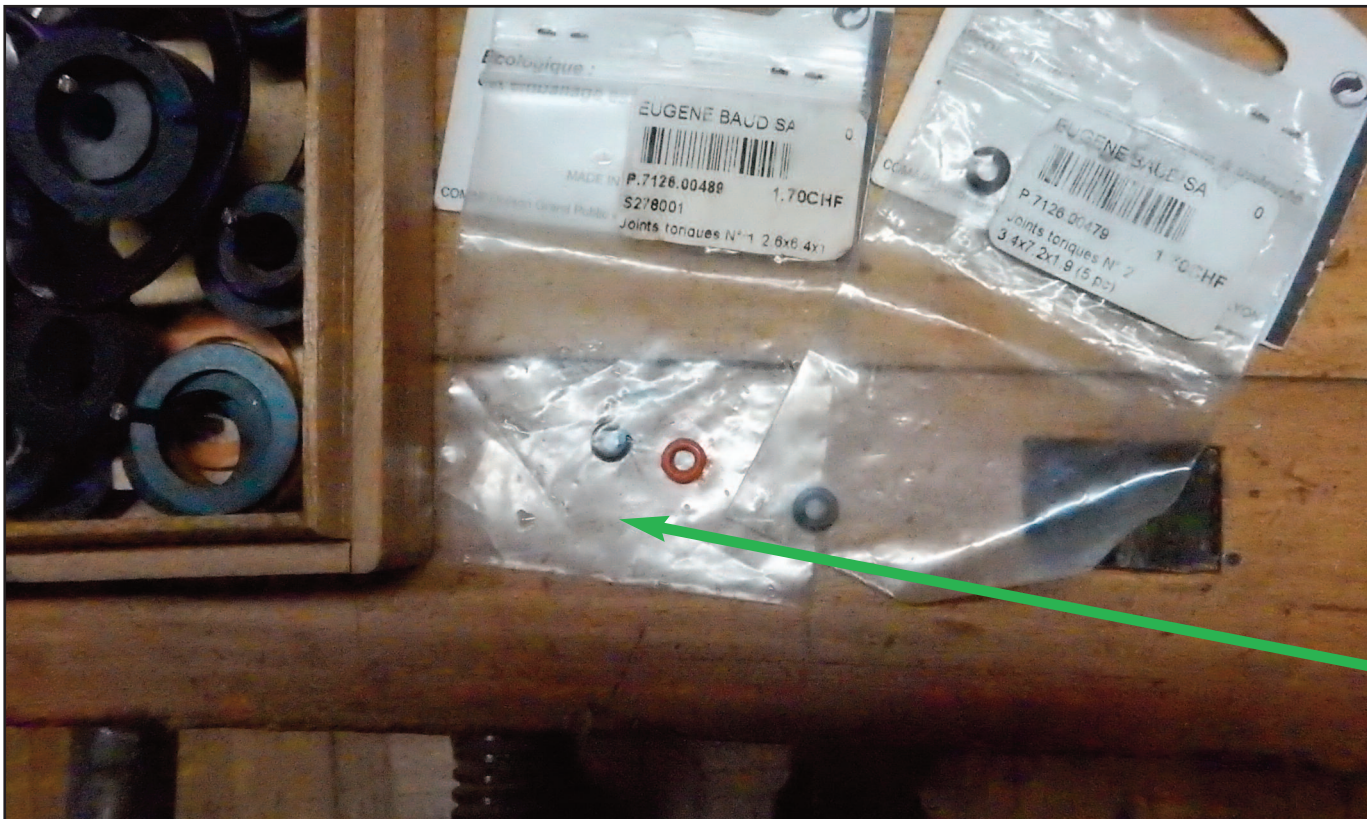
Découverte du joint torique d'étanchéité sur le percolateur avec de multiples fissures.

Par bonheur je trouve dans mon stock de joints en caoutchouc un O-rings d'un diamètre équivalent.

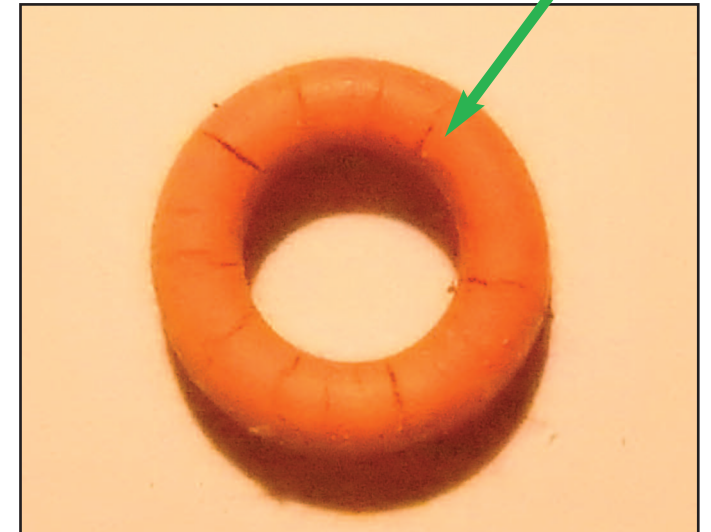
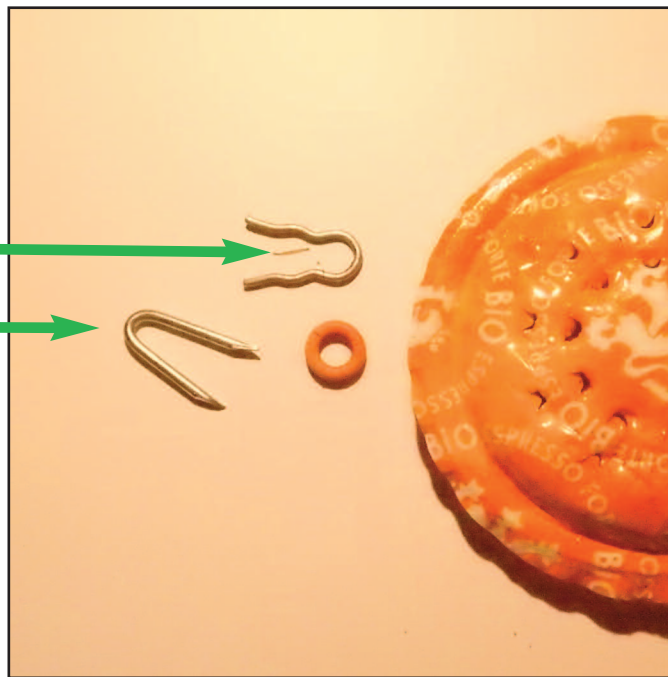
clips d'origine

agraphe non modifiée

tourne-à-gauche

avec son taraud de 3mm

Tentative avec une capsule de café et sélection d'une grande tasse = fuse un jet de vapeur sur le côté. Un bout du Y s'étant desserti, je constate que le clips de blocage n'est plus très souple. Aussi j'en fabrique trois nouveaux pour les placer aux endroits où il me semble que les verrouillages des buses d'entrée ou de sortie de vapeur présentent du jeu. Les branches des agrafes utilisées ayant un diamètre de 40% supérieur au matériel d'origine, les jonctions devraient être meilleures.

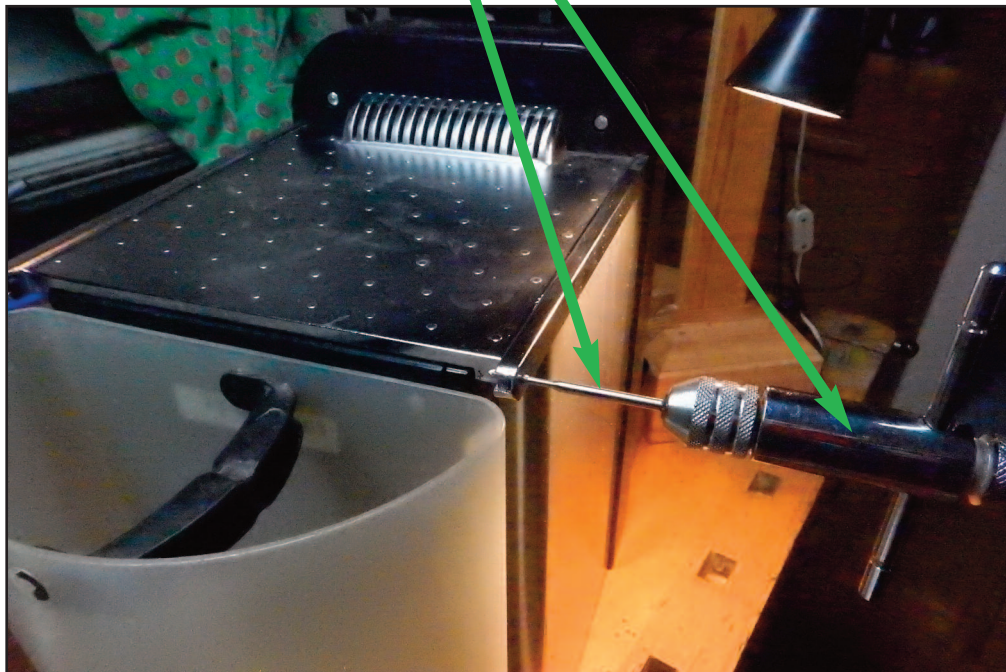
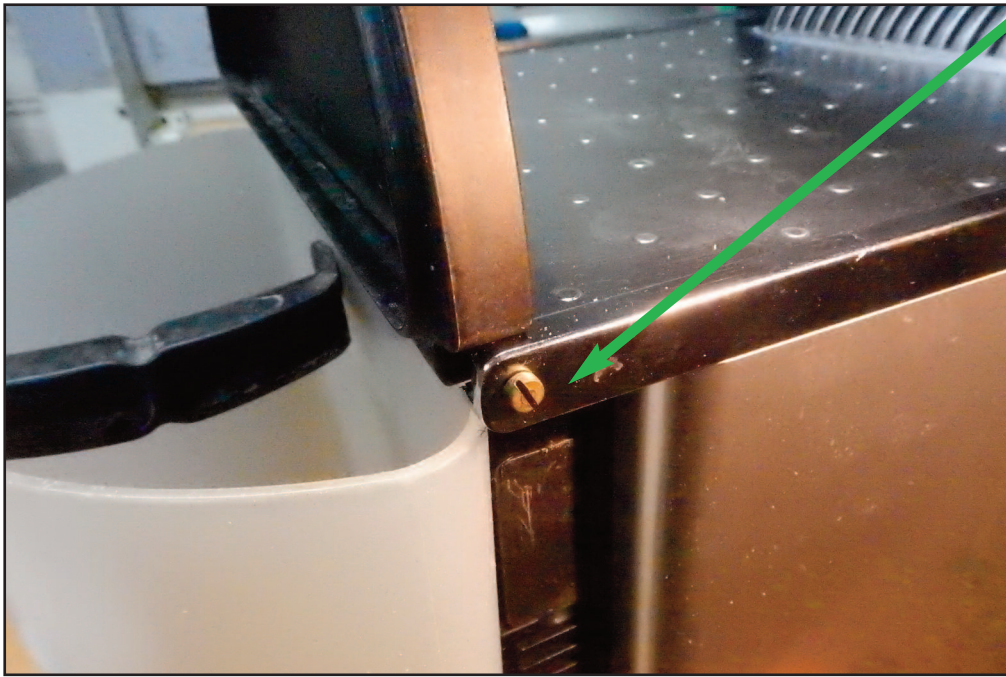
Comme une pièce assurant la bonne tenue du couvercle du réservoir d'eau propre manque, je me résous à la remplacer par une vis.

La pose d'une vis en laiton exigera de la délicatesse dans le maniement du couvercle, qui restera désormais solidaire de la machine.

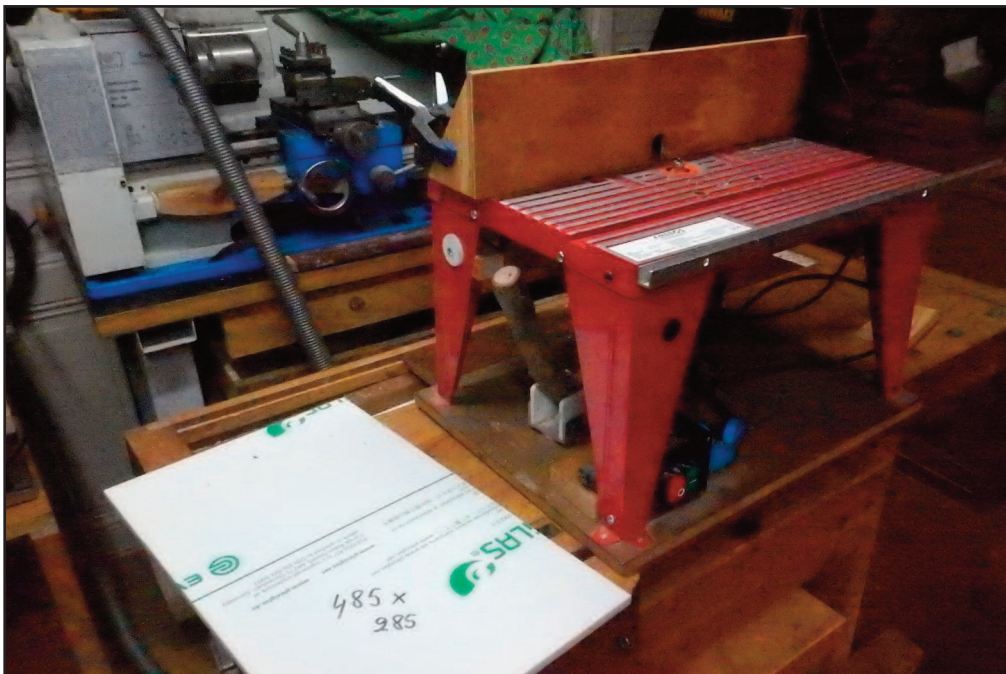
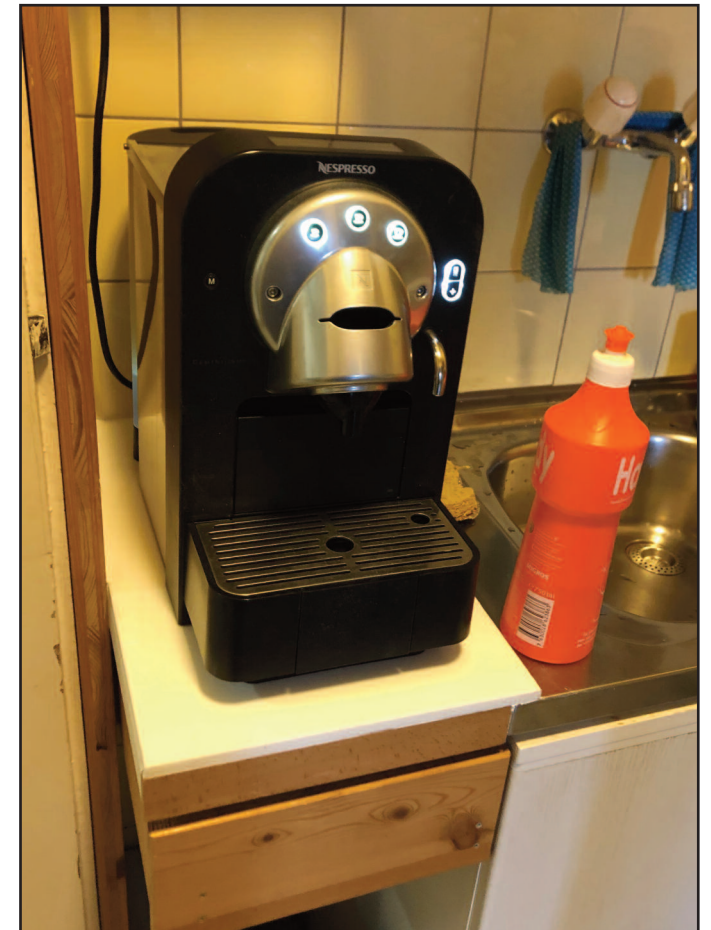
Voilà le travail terminé.

Il ne reste plus qu'à confectionner un nouveau socle en bakélite sur lequel reposera la machine. Cette pièce de 485 x 285 x 10 mm sera posée au silicone à cheval sur la partie bois du tiroir à services et l'inox de l'évier.

Passage à la fraiseuse pour une taille des angles à 45°, afin de supprimer les risques de coupures ou des éclats de matière consécutivement à de possibles chocs.
