association  
des salles de réunions  
ouvrières

Objet: ASPIRATEUR

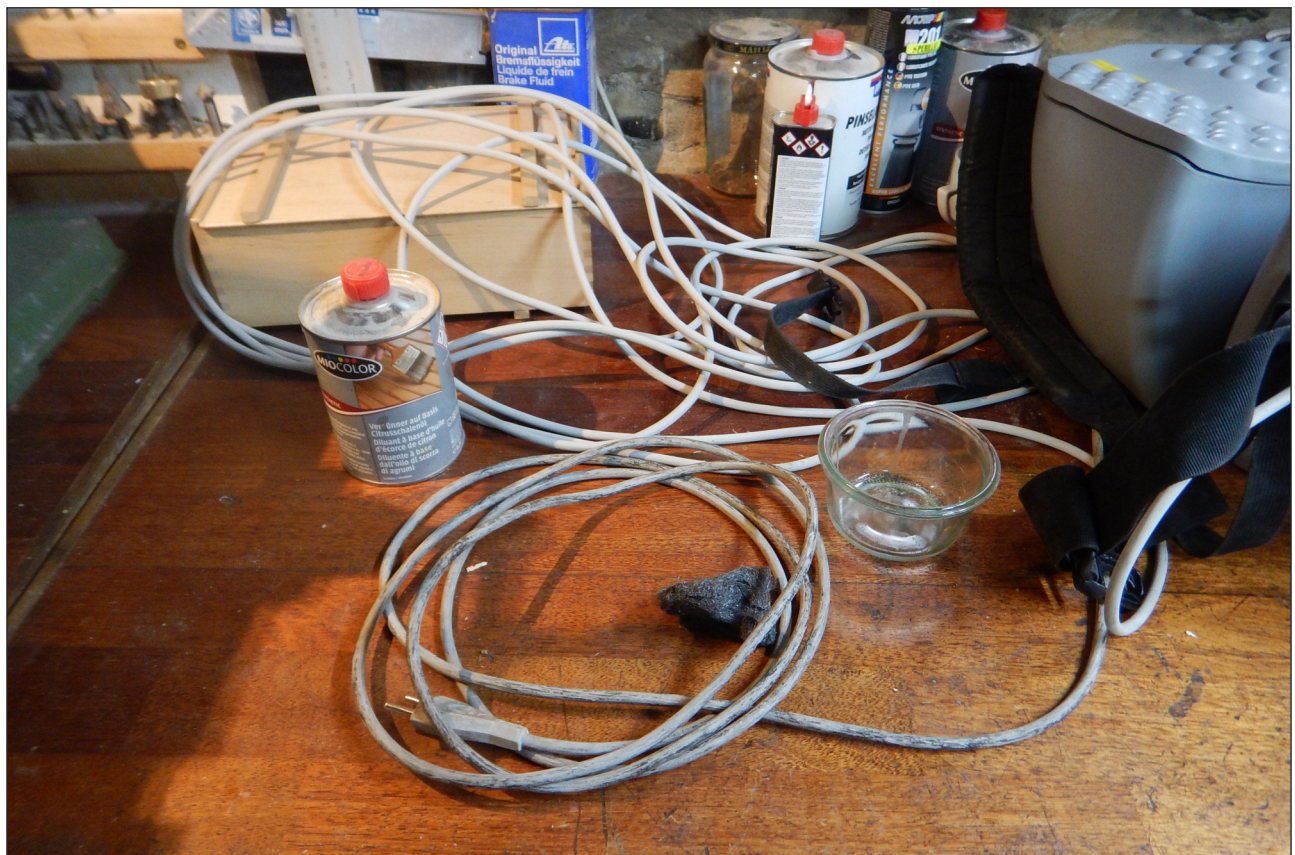
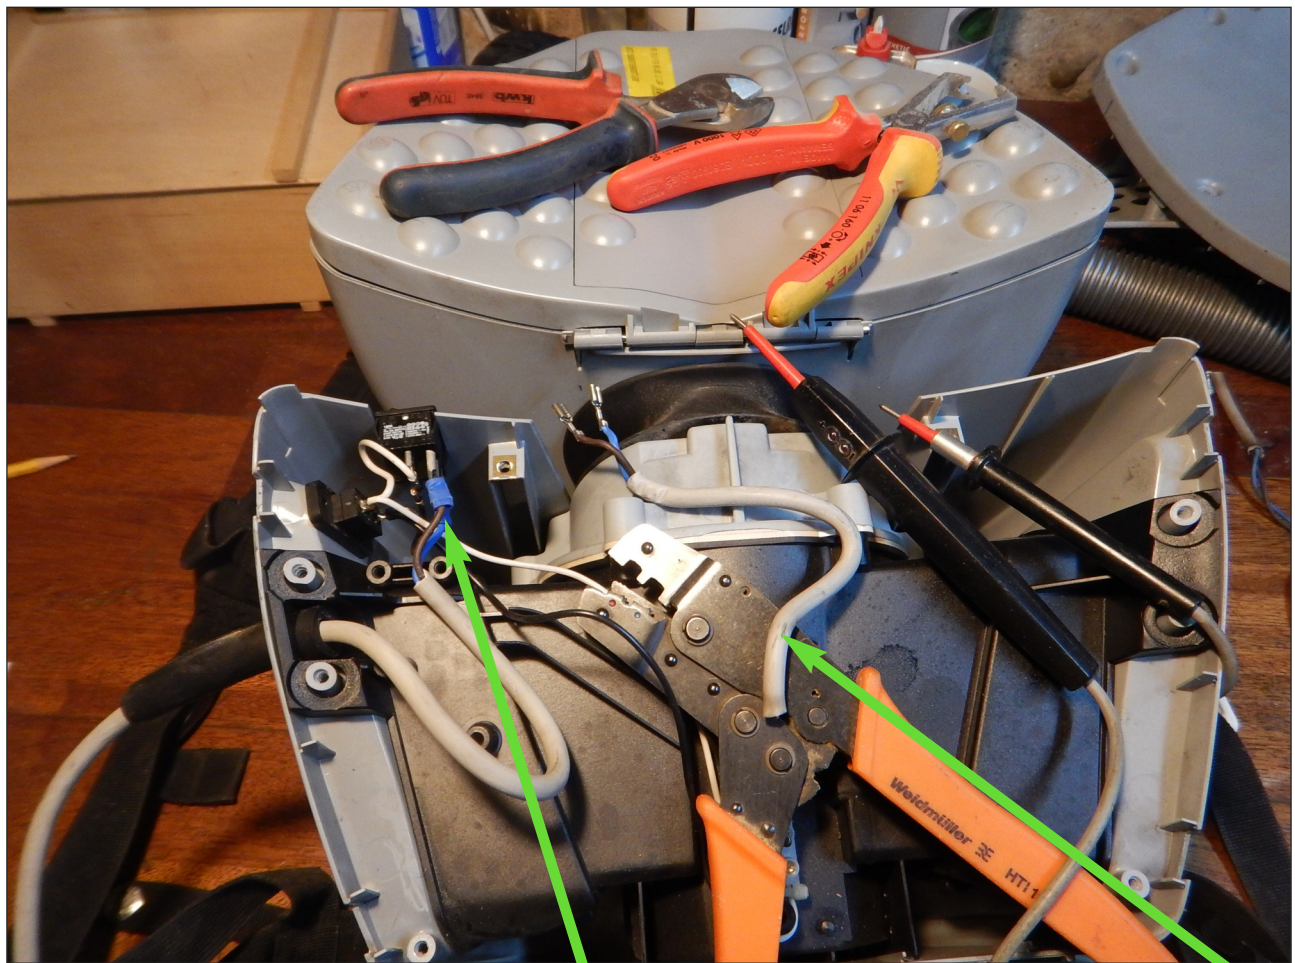
Commençons par nettoyer le câble pour contrôler  
son état général, produit utilisé : Diluant à base  
d'écorce de citron, qui a l'avantage de ramollir  
légèrement les caoutchoucs et les plastiques pour  
enlever une couche nanométrique.

On ne voyait pas la rupture des brins des fils du câble qui se trouvait sans doute dans la courbe qui empêche qu'une traction sur celui-ci agisse mécaniquement sur les cosses.

Aussi j'ai retranché les premiers 10 centimètres et connecté deux nouvelles cosses.

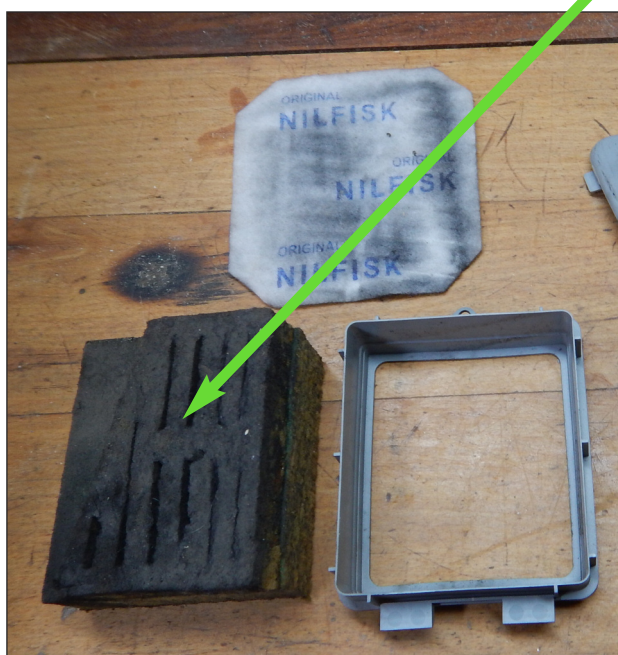
Ayant découvert des filtres de sorties, qui ont aussi un rôle d'amortisseur acoustique, j'ai tenté de m'en procurer des neufs.

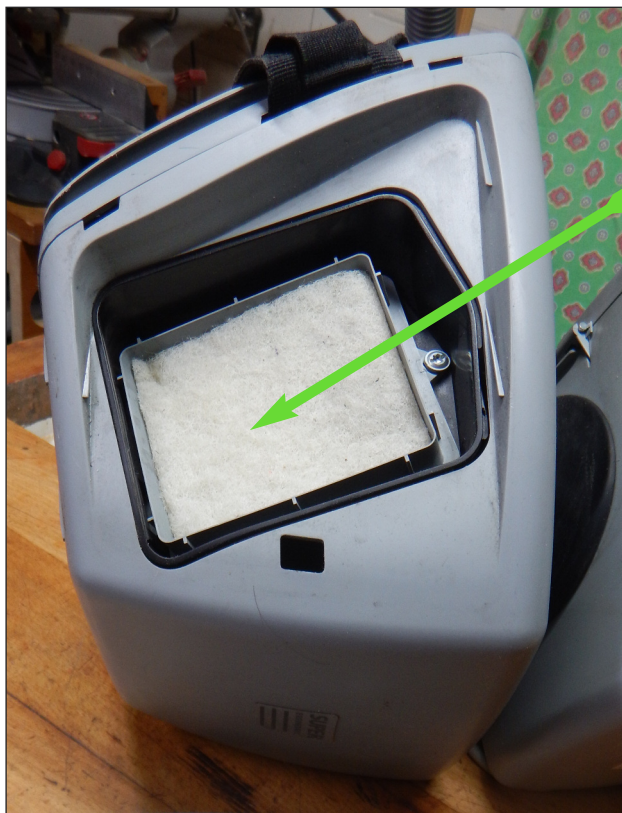
J'ai mené des investigations chez BOSCH pour trouver des filtres HEPA plissés, et d'autres fournisseurs: mais rien d'adaptable.

Aussi je me suis résolu à découper des blocs aux dimensions exactes des anciens porte-filtres dans un pad de polissage fin que je conservai pour polir des meubles. L'intérêt du produit c'est que son maillage très fin devrait retenir les poussières et que la matière est lavable à l'eau chaude avec un produit désinfectant.

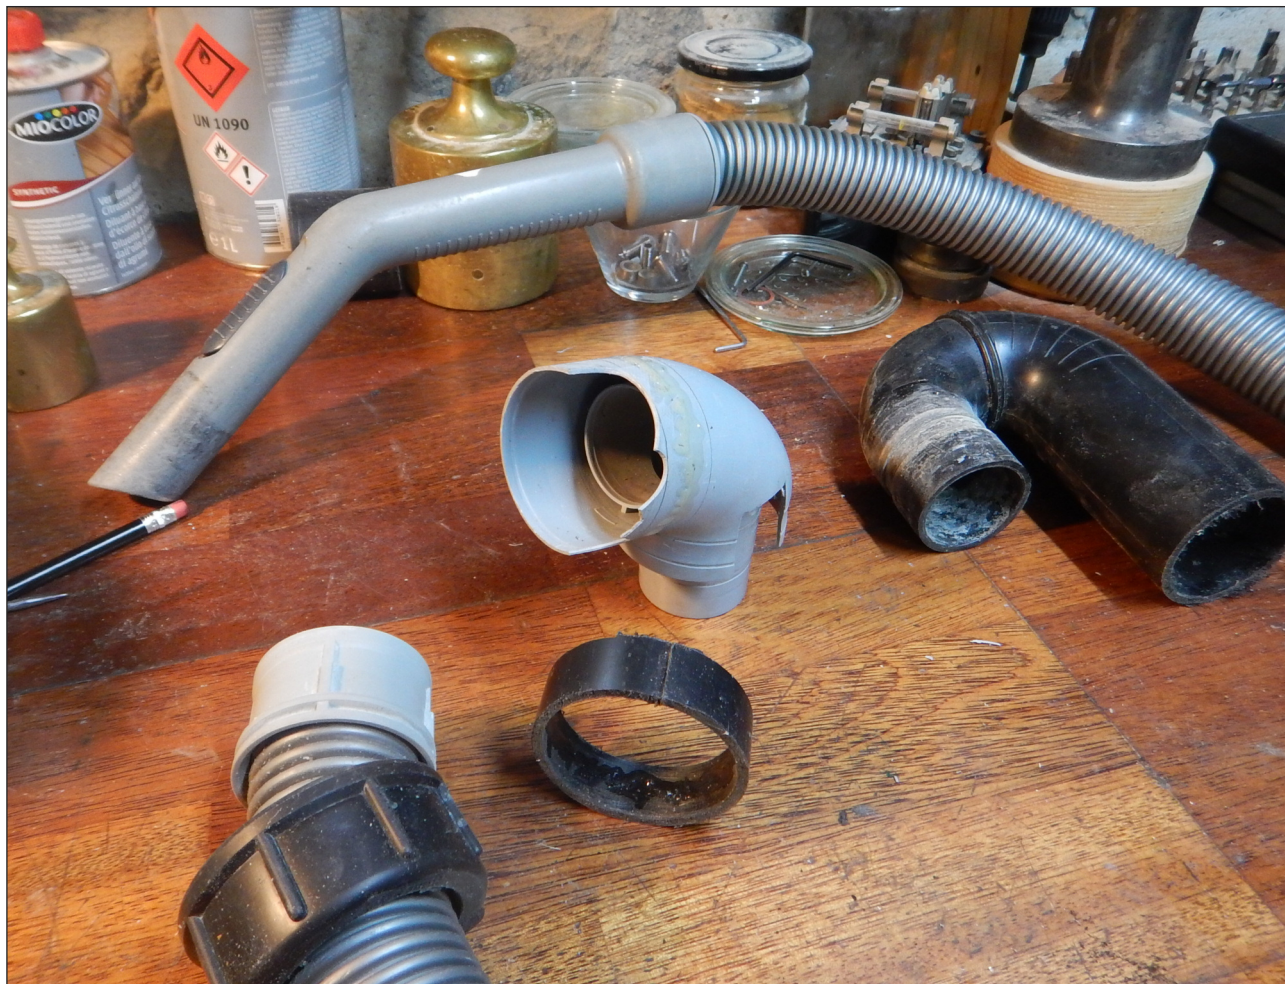
Ayant enlevé le scotch brun pour nettoyer les pièces de la tête du tuyau d'aspiration qui le relie au coffre à poussières, je découvre que d'une part la partie sur laquelle est fixé l'embout du tuyau a très mal vieilli: des chocs ont provoqué des fissures irréversibles, et d'autre part un des deux crochets qui retiennent cette tête dans le corps de l'aspirateur manque. J'ai cassé la seconde en tentant de déboîter la tête.

Donc je réunis des matériaux pour reconstruire ce qui est nécessaire, un vieux siphon de lavabo Geberit, la colle de contact, la colle de montage, languettes de plastique provenant de séparation de casier avec un petit rebord.

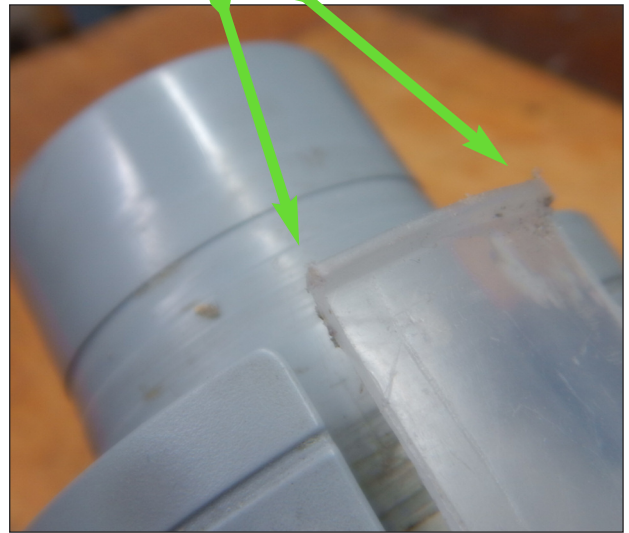
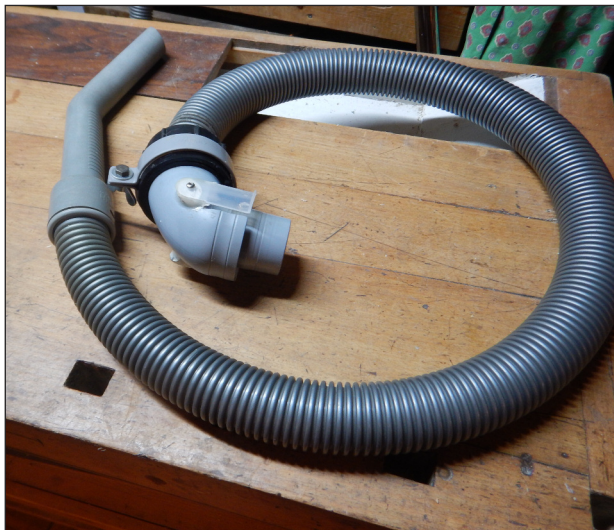
Ayant assemblé le tout, je monte la tête sur l'aspirateur pour découvrir que la rotation de cette dernière est entravée par les nouveaux crochets.

En effet leurs extrémités rectangulaires frottent dans le réceptacle du corps de l'aspirateur.

Quelques coups de lime corrigent le défaut.

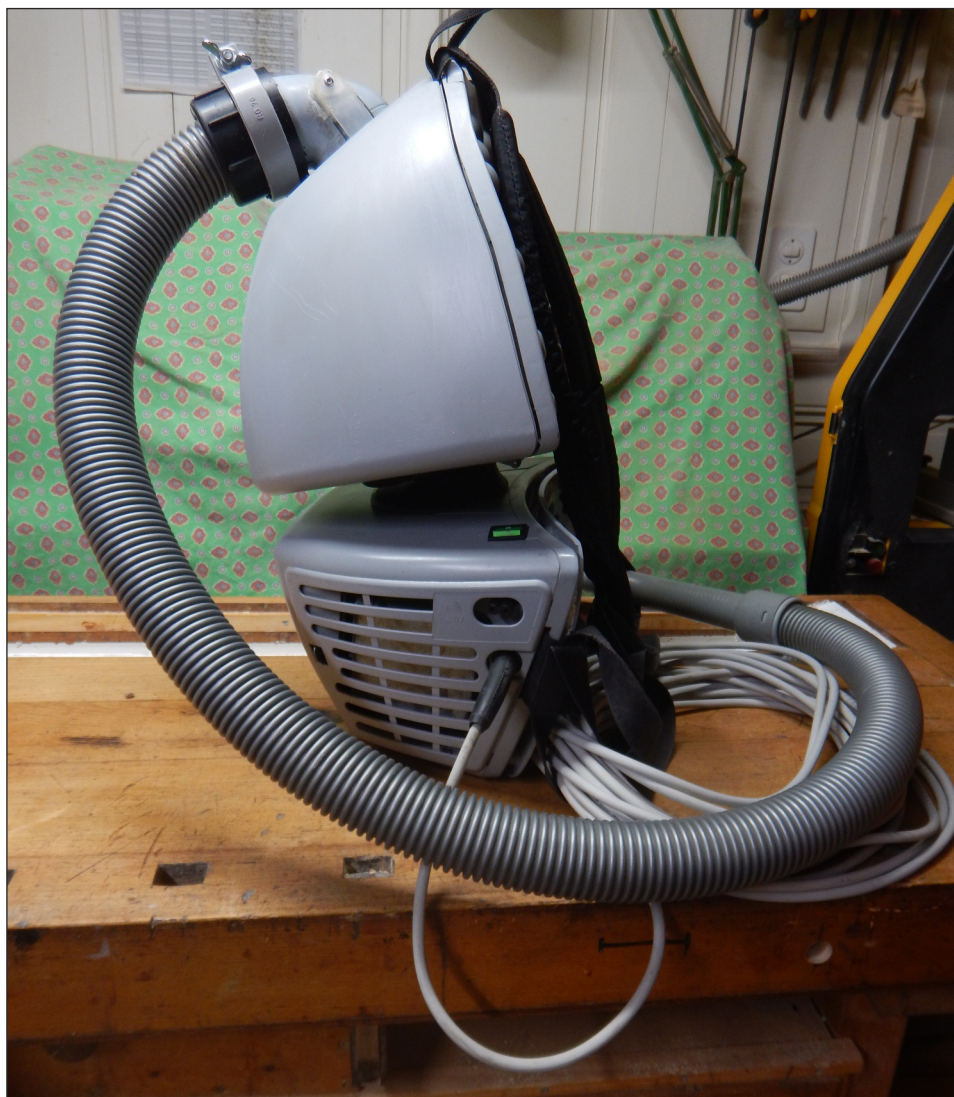
Ayant essayé le Nilfisk Backuum pour nettoyer ma chambre, je l'ai trouvé fonctionnel : je pourrais le rendre à Jacqueline tout soudain.
