# Rapport sur réparation de Nespresso Pro CS-100 d'ASRO

2e modèle valant 1177.20 CHF le 30-11-2011 (identique à celle achetée en 2001)

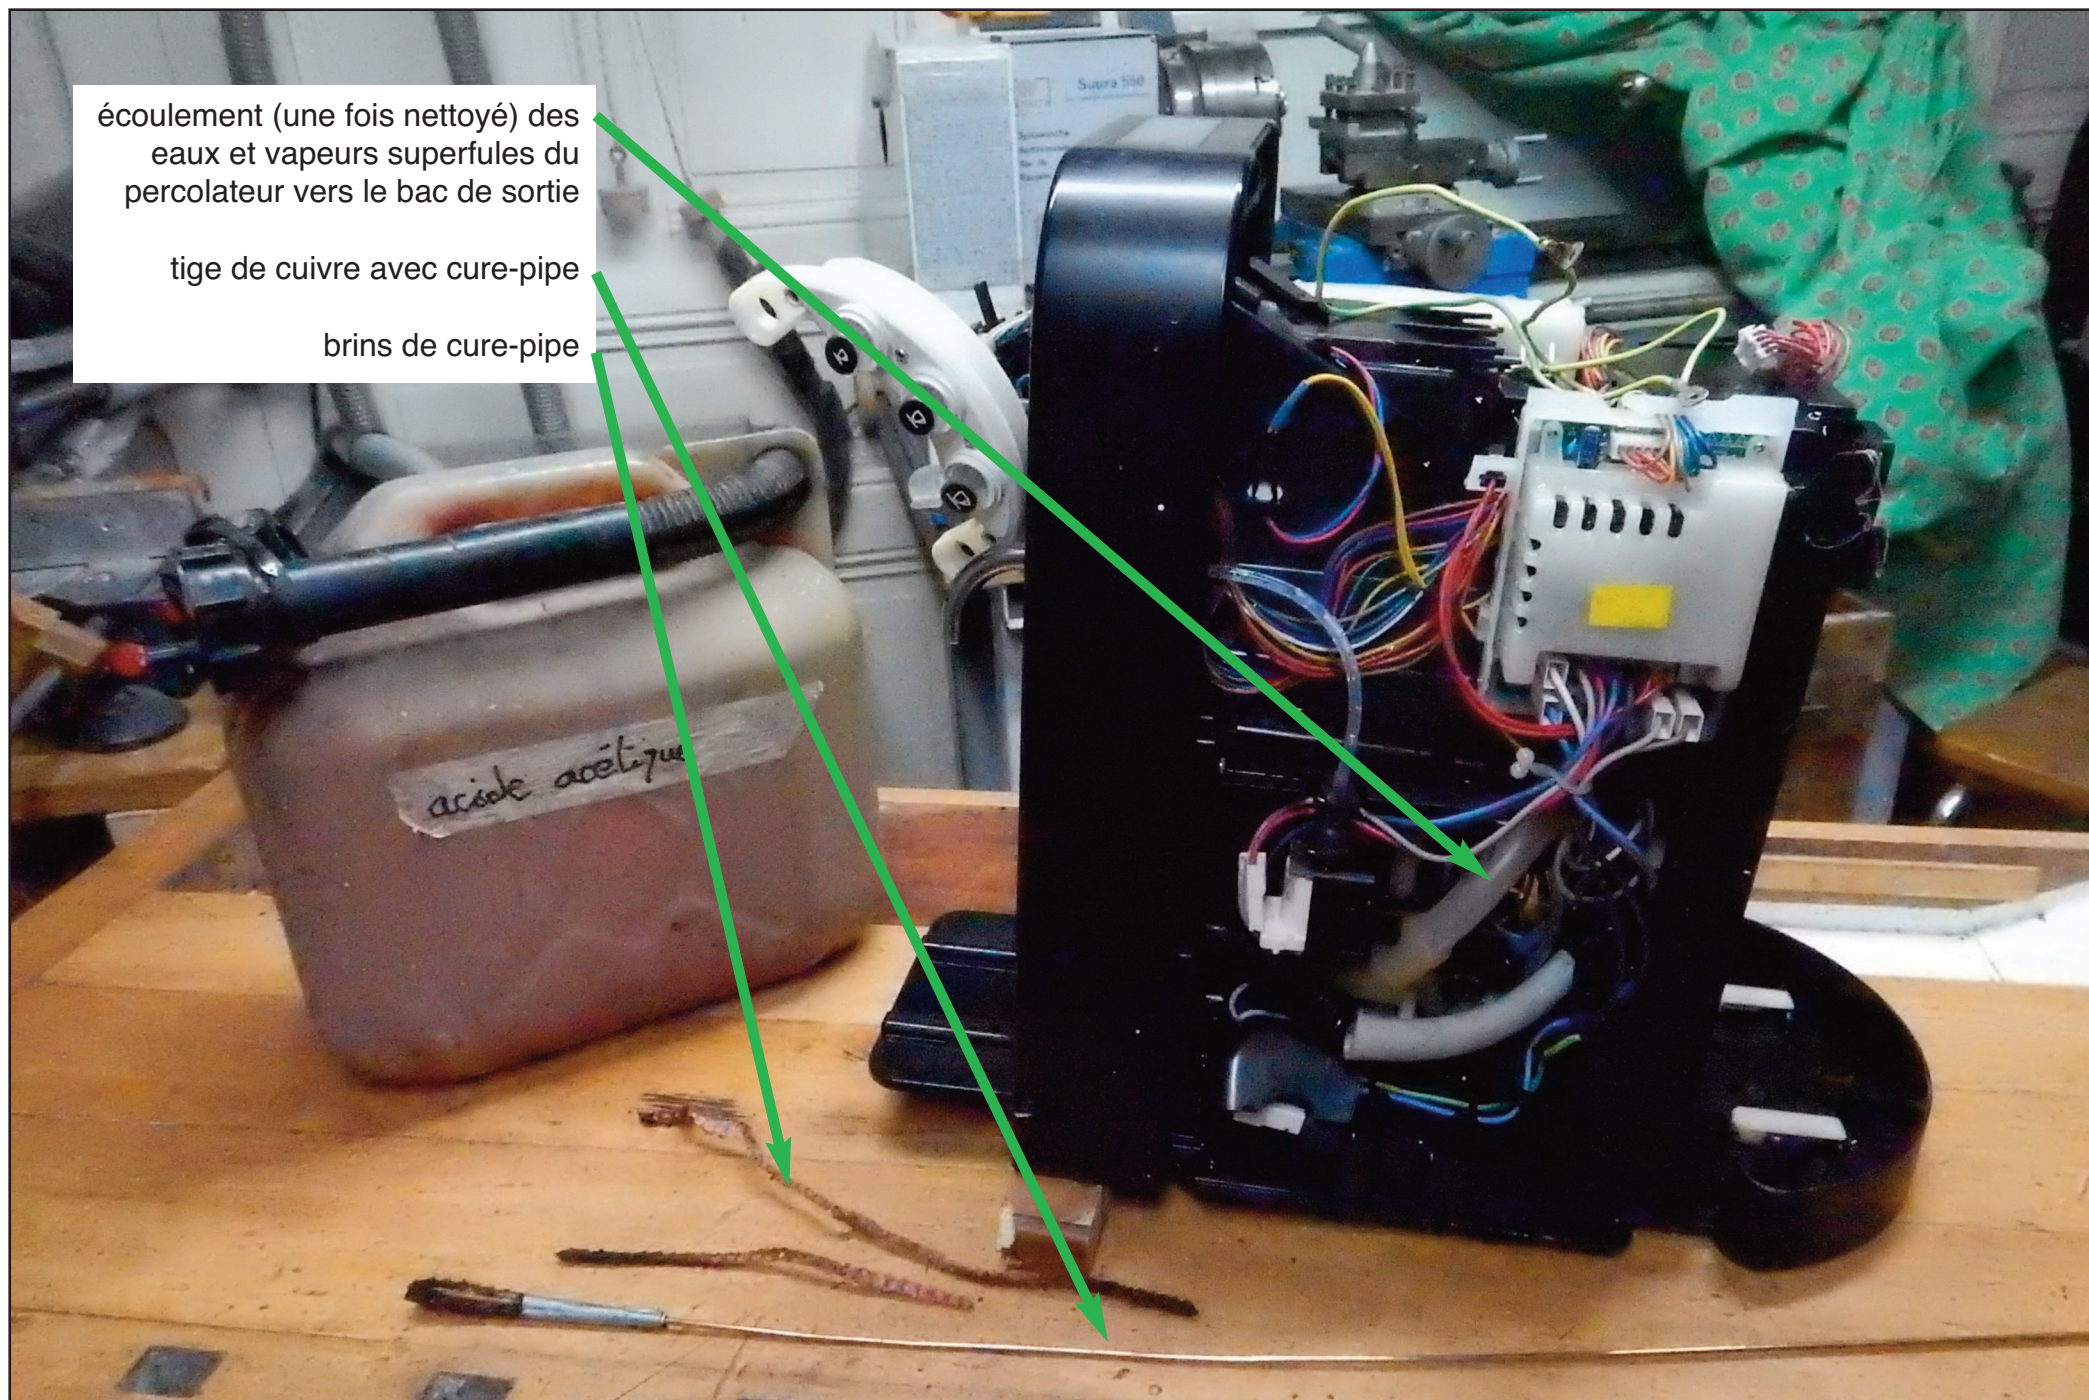
Après nettoyage

sont très propres, en revanche l'intérieur de la conduite d'eau depuis le réservoir jusqu'à la pompe principale est jaune avec des dépôt de calcaire. Plus vilaine encore est la conduite d'évacuation des excédents de vapeur qui retournent dans le réservoir de récupération sous la grille métallique : il est noir, bouché par du marc de café. J'attache à une tige de cuivre des brins de cure-pipe en coton pour nettoyer l'ensemble.

à gauche l'alimentation en eau du petit bouilleur auxiliaire pour ajouter à la tasse déjà servie

à droite la conduite reliant le réservoir à la pompe principale
